### **Termo/Laudo de Avaliação de Bens**

a) Descrição mínima: SCANIA/L111S, ano 1975, cor LARANJA, PLACA ADQ0748, CHASSI 15866, RENAVAL 00514799560.

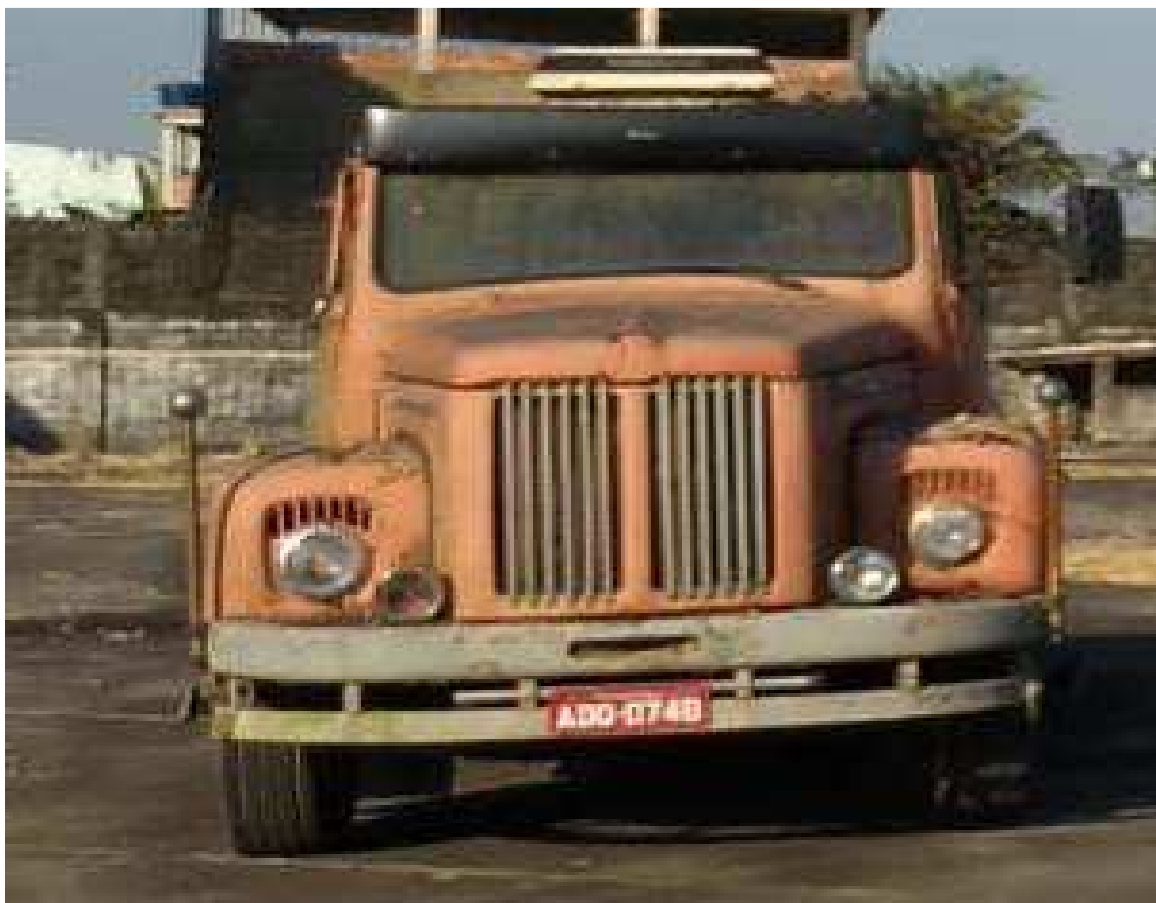
(1) 1ª foto – frente

2. Descrição completa do bem: SCANIA/L111S, ano 1975, cor LARANJA, PLACA ADQ0748, CHASSI 45866, RENAVAL 00514799560. Péssimo estado de conservação. Pintura em péssimo estado de conservação. Lataria com diversos pontos de apodrecimento. Bancos em péssimo estado de conservação. Pneus e rodas em péssimo estado de conservação. Com avarias no retrovisor esquerdo, nas portas dianteira direita e esquerda, forração do teto, forração interna e no painel de instrumentos. Não possui chave de rodas, macaco, triângulo e estepe. Sem condições de locomoção. Não possui chave. Veículo aparenta estar parado há muito tempo. Não foi possível verificar o estado do motor.  
Localização: Rodovia Washigton Luiz, nº17.408, Santa Cruz da Serra, Duque de Caxias, RJ.
